Итоги исследований, проведенных в рамках эстонской программы внешней границы ЕС (ER3)

Проект ER3 М. Сморжевских-Смирнова	3
Археологические исследования остатков зданий в Западном дворе Нарвской крепости в 2020–2023 годах В. Кадакас	11
Бастионы Нарвского замка Р. Нурк, Я. Мялл	27
Фрагменты надгробных плит в Нарвском музее З. Янес, Я. Назарова	34
Археологические исследования бастиона Глория в Нарве в 2023 г. В. Кадакас, Р. Нурк	40

Проект ER3

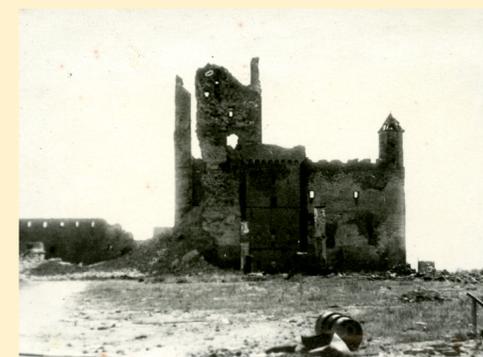
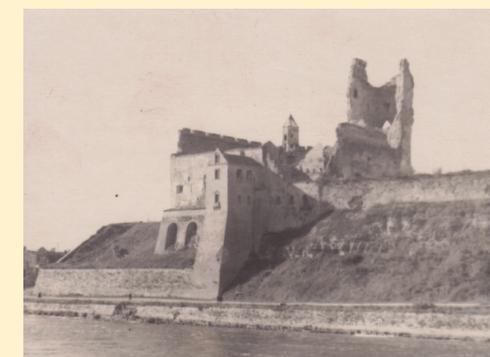
3 Нарвский замок после Второй мировой войны. 1944–1947. Нарвский музей

4 Нарвский замок после Второй мировой войны. 1950–1960. Нарвский музей

Именно из-за войны пострадал 80 лет назад уникальный комплекс крепостей. К концу Второй мировой войны от большинства строений Нарвского замка оставались только руины и внешние стены. В первые послевоенные годы эти руинированные конструкции продолжали разрушаться из-за отсутствия необходимых фиксационных работ. (Илл. 3, 4)

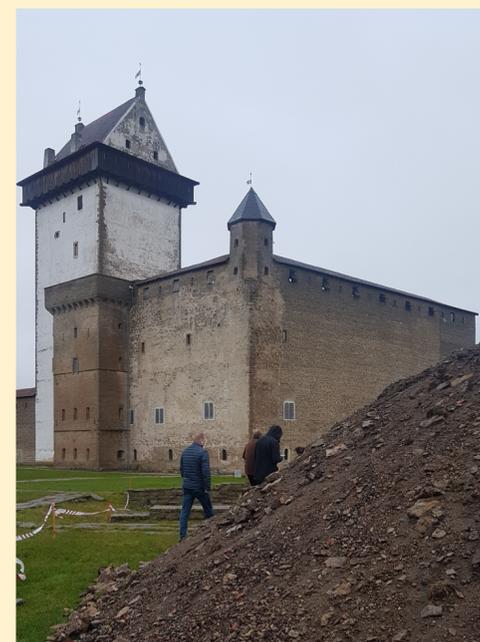
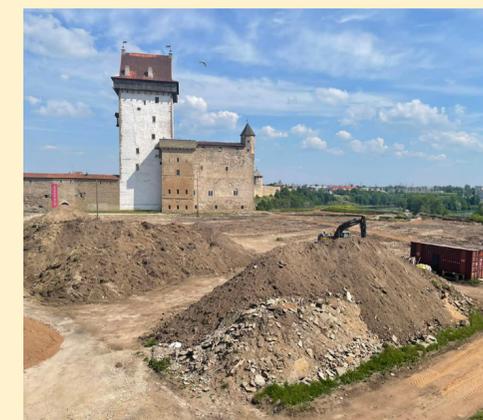
13—14
Реконструкция западного двора.
2023. Нарвский музей

Осенью 2020 года музей приступил к работам на Западном дворе. К весне 2021 года была отреставрирована северная стена, находившаяся до этого в опасном состоянии. В конце 2021 года началась подготовка к комплексной реставрации западного двора, и уже летом следующего года площадь и масштаб работ были огромными. (Илл. 13, 14)

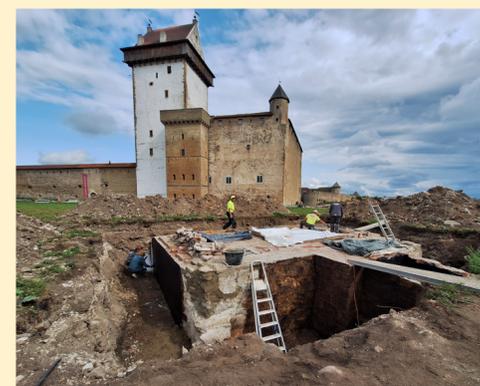
15 Консервация подвала,
обнаруженного в западном
дворе. 2023. Фото: Мария
Сморжевских-Смирнова

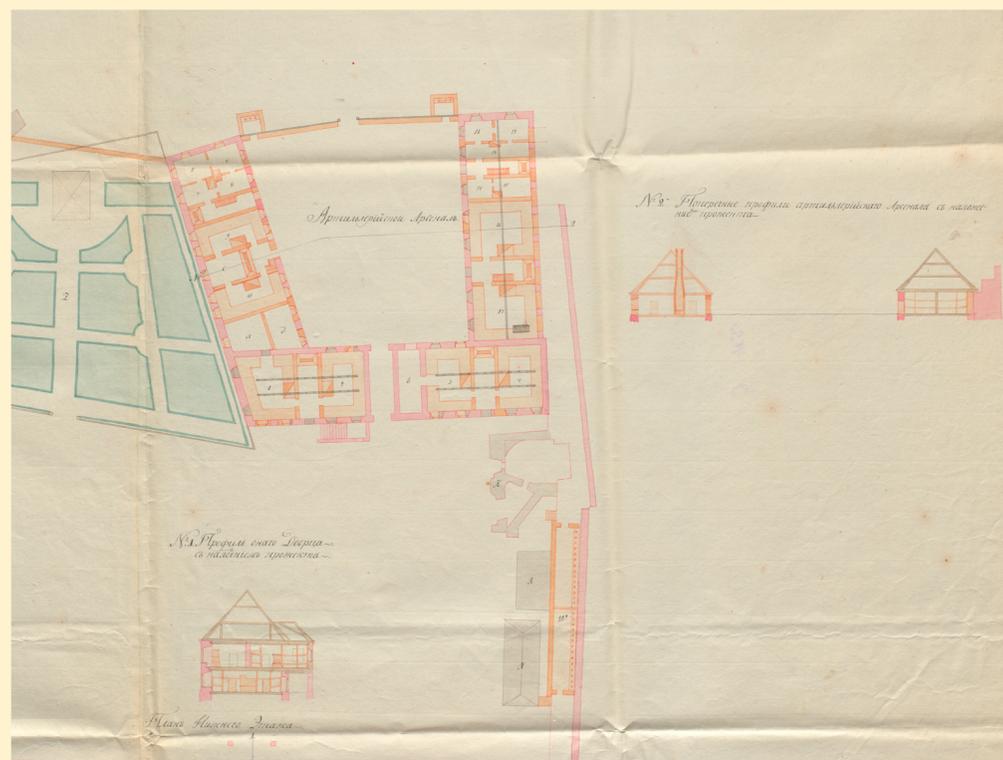
План Арсенала, находившегося в западном дворе замка. 1798.
Российский государственный военно-исторический архив. РГВИА

Оказалось, что самые старые планы середины XVII века изображают Арсенал довольно точно: именно стены, изображенные на этих планах, представляют собой самый старый этап строительства. Выяснилось, что тогда были построены внешние и выходящие во двор стены самого важного здания — северного и двух боковых крыльев, а почти все перегородки и южное крыло отсутствовали. Единственные перегородки находились в центре северного крыла, по бокам от прохода ворот, а также по одной в каждом крыле, на одной линии с сооруженным позднее южным краем внутреннего двора. Как ни странно, оказалось, что двое расположенных рядом друг с другом прохода ворот в центре

Археологические исследования показали, что с момента составления плана 1798 года Арсенал претерпел ряд других перестроек, включая добавление нескольких перегородок. Поскольку ни одного более позднего плана интерьера Арсенала не известно, трудно

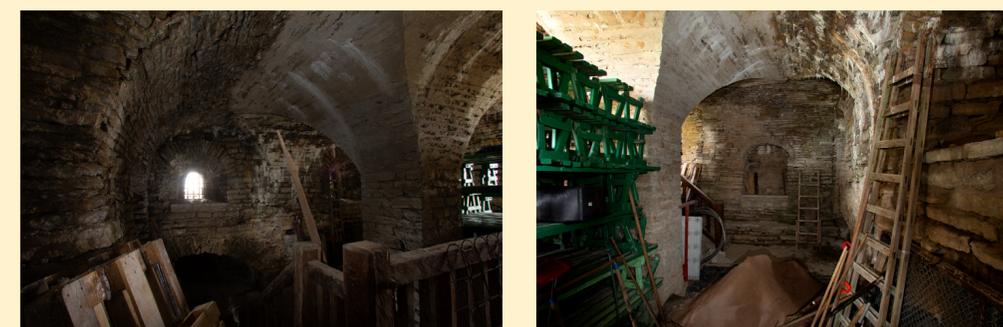
Каземат Кристервалла до реставрации. 2015

килограмм, с помощью которых вражеские саперы пытались взорвать укрепления ворот. Задачей каземата Кристервалл как раз и было отражение подобных атак. Для этой цели в главном помещении каземата возле бойниц располагались две скорострельные пушки, с помощью которых можно было фланговым огнем сбить проникшую в ров штурмовую группу противника. Кроме того, из каземата выходил запасной ход - сортия, через которую под прикрытием огня скорострельных пушек можно было выслать свою штурмовую группу с целью уничтожить саперов противника и обезвредить заложенные ими петарды. Кристервалл впервые принял участие в

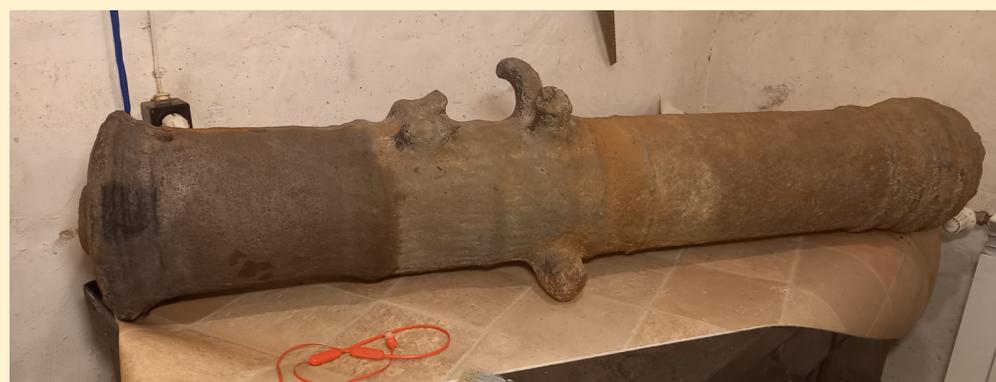
Консервация шведского артиллерийского орудия.
Фото: Елизавета Праткунас. 2023

Елизавета Праткунас. В ходе работ пушка была очищена как внутри, так и снаружи и покрыта защитным слоем, что поможет в дальнейшем легче удалять коррозию и упростит обслуживание. Таким образом, пушку можно круглый год смело выставлять в аутентичном пространстве полубастиона Кристервал. Для демонстрации пушки сааремааские мастера изготовили лафет.

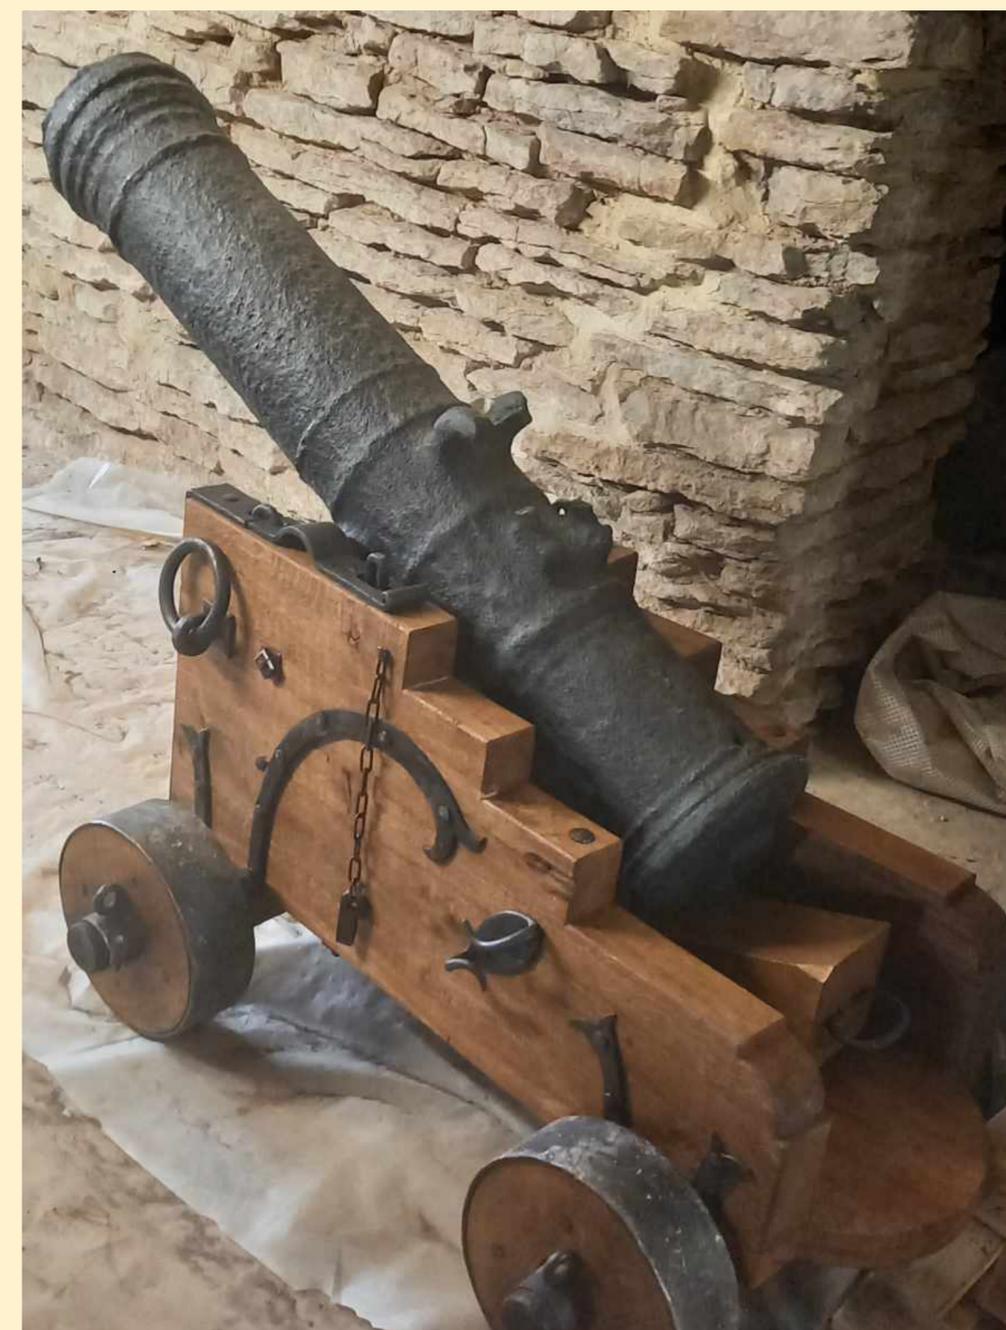
Шведское артиллерийское орудие после консервации.
Фото: Елизавета Праткунас. 2023

Чтобы подчеркнуть военную функцию и создать соответствующую атмосферу, на одной из бойниц во внутренней части бастиона выставлена шведская чугунная пушка начала XVII века, установленная на изготовленном для нее новом лафете. После Ливонской войны Северная Эстония принадлежала Шведскому королевству, и для защиты новых владений на Балтийском море требовалось дополнительное вооружение для эстонских крепостей. По приказу Карла IX в середине XVI века копии бронзовых пушек быстро и дешево изготовили из чугуна. Их можно было использовать во время осады как для защиты, так и для нападения, а также для поджога крепостей противника.

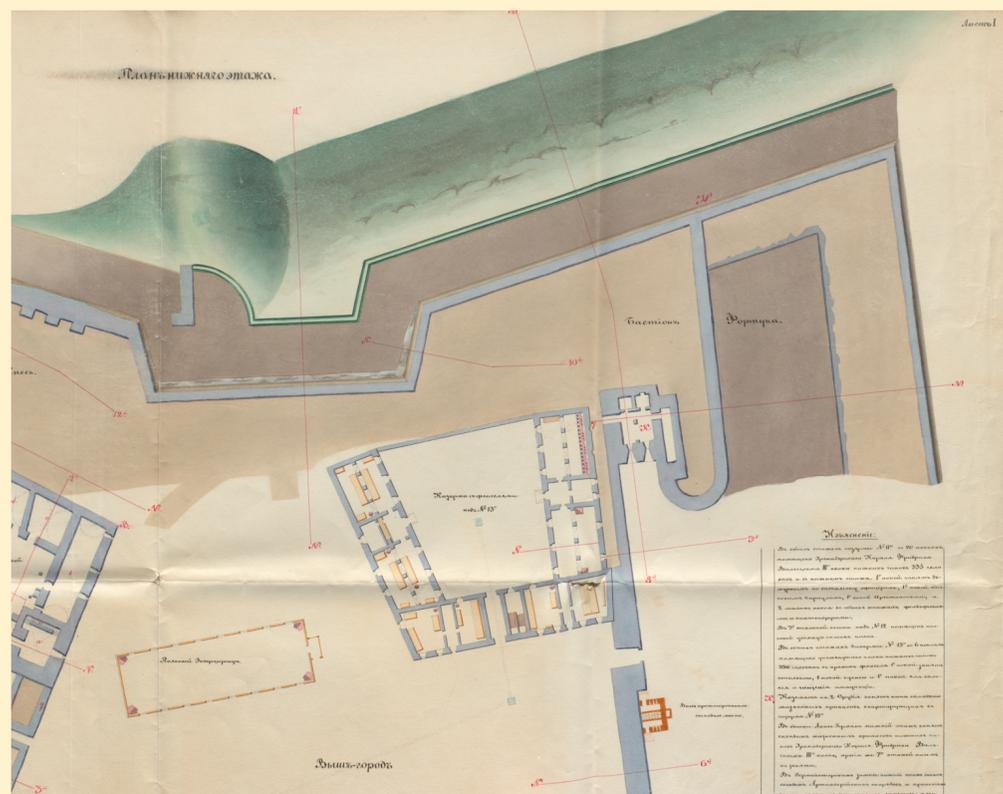
Бастион Фортуна, частью которого стали полубастион Кристервалл и здание арсенала. 1841. РГВИА

При строительстве бастионов Фортуна и Спес, а также куртинной стены между ними, был создан полный бастионный фронт. В ходе реставрационных работ в конце советской эпохи часть эскарповой стены бастиона Фортуна была раскопана и выставлена рядом со строительными частями юго-западной башни и Кристервала, а двухступенчатая форма прибрежного фланга бастиона утрачена.

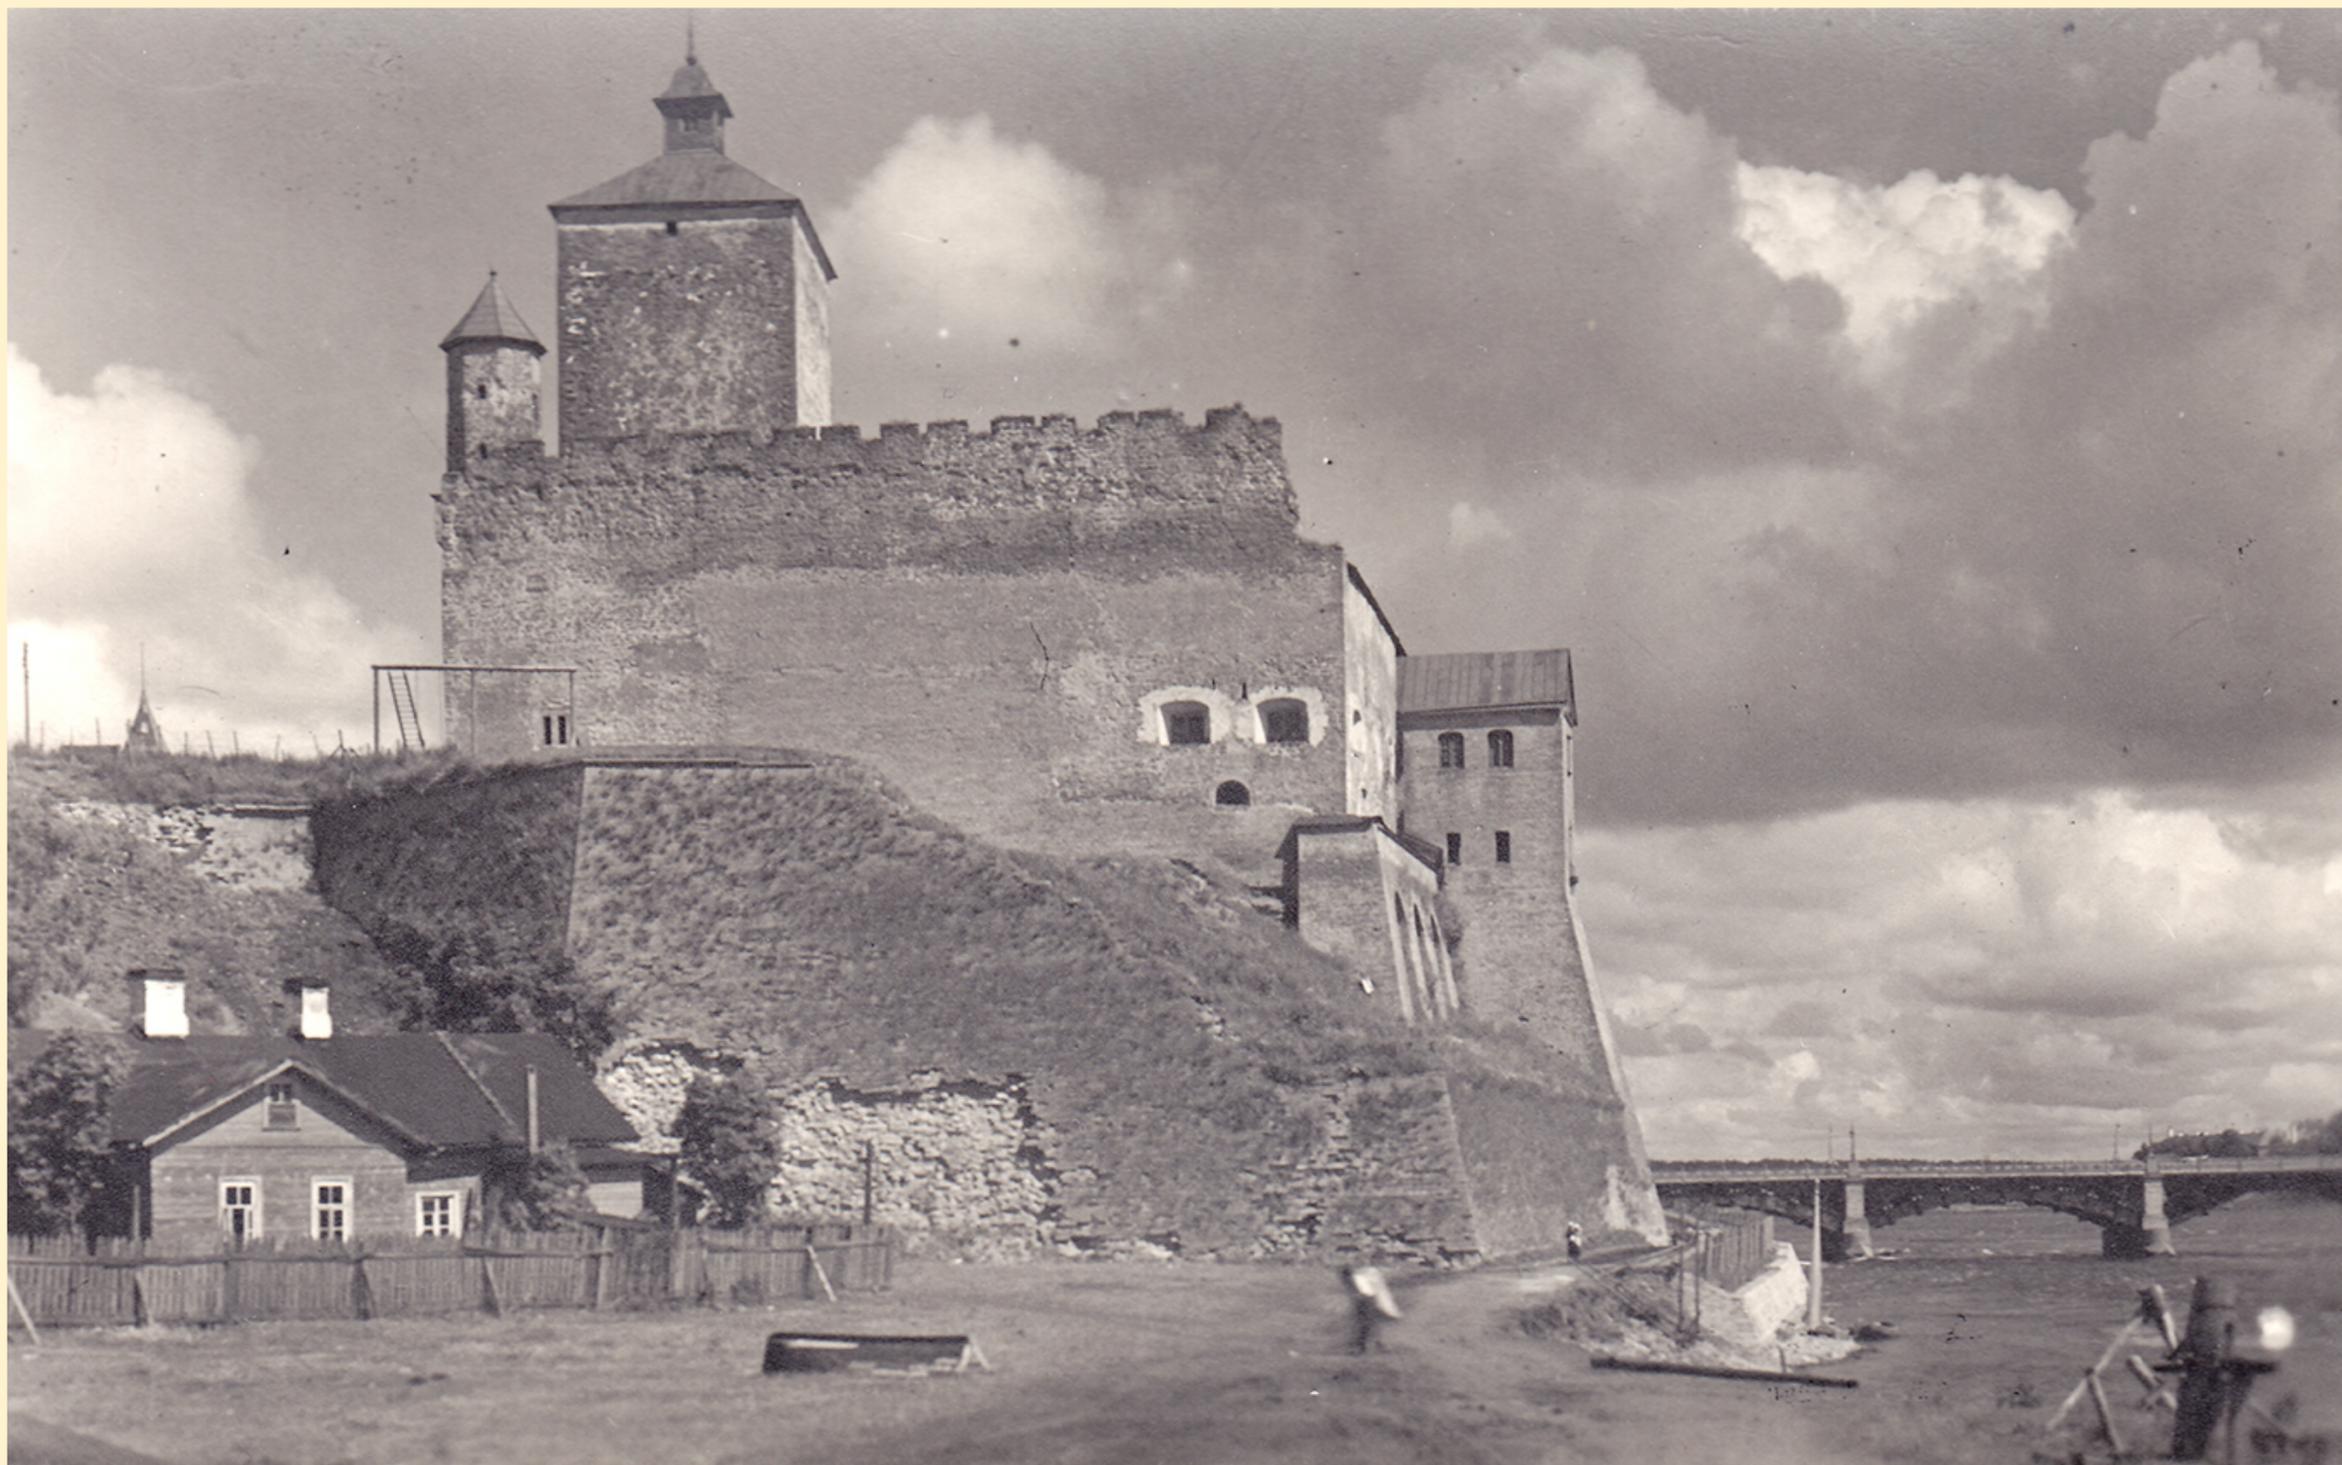
Замок Германа и разрушающийся
полубастион Спес. Фото: Осфальд Хайдик.
1939. Нарвский музей

крепости. Кроме того, у подножия земляных укреплений со стороны Йоаорг была построена дополнительная оборонительная позиция, состоящая из скрытой дороги и гласиса, чтобы защитники могли незаметно передвигаться и оказывать сопротивление. На данный момент форма прибрежной части полубастиона Спес упрощена. Внешняя облицовка откосных стен этого и других земляных укреплений здесь была обновлена в ходе реставрационных работ, проходивших в конце советской эпохи.

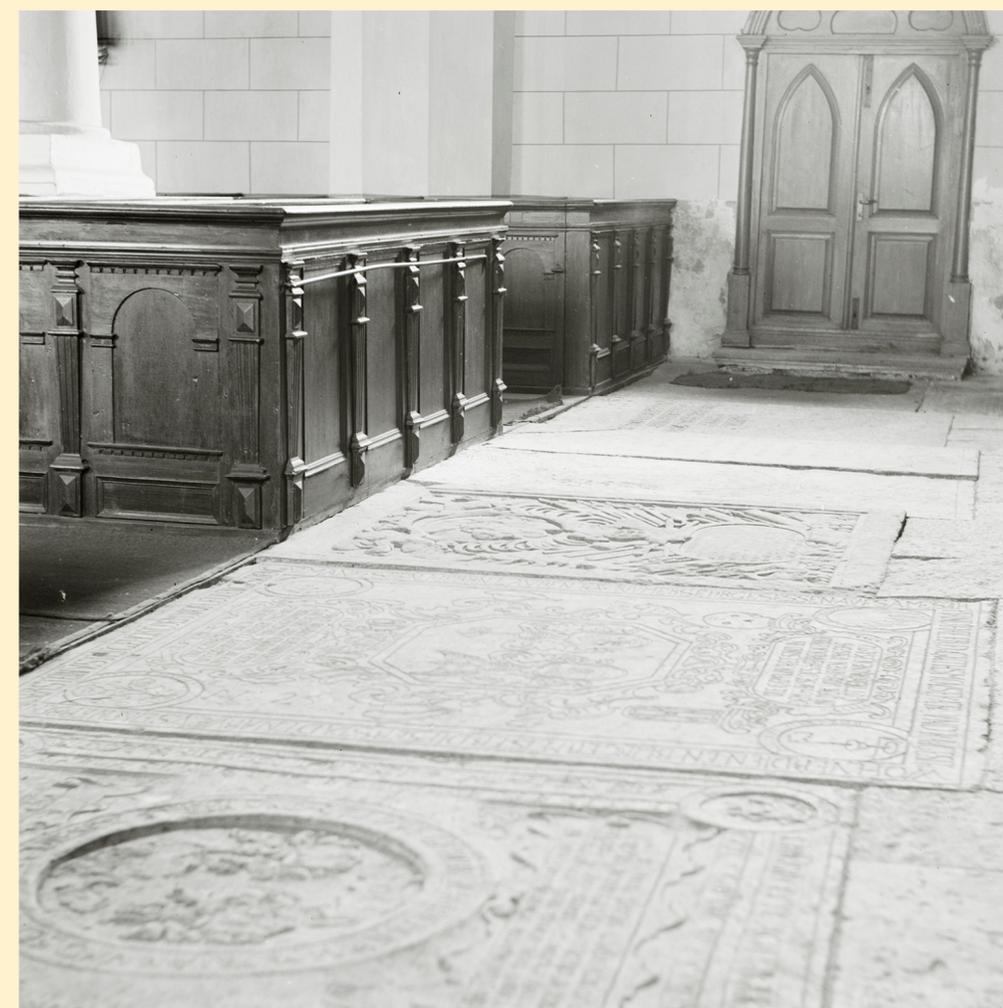
Надгробные плиты в Яановской церкви в Нарве. Фото Карла Сарапа. 1939 г. Фонд «Музеи Вирумаа»

Надгробные плиты, располагавшиеся в Спасо-Преображенском соборе и Яановской церкви в Нарве, были изготовлены на заказ и имели максимальный размер 3 x 2 метра. Благодаря довоенным фотографиям, описаниям и сохранившимся деталям надгробий мы знаем, что на плитах были эпитафии на немецком и шведском языках, христианские символы, геральдические узоры и украшения. Надписи на надгробных плитах позволяют провести различие между церквями. Так, надпись на надгробиях в Яановской церкви была высечена в камне, а в Спасо-Преображенском соборе использовалось рельефное письмо. В основном в этих церквях хоронили в XVI и XVII веках. Из периода российского правления известен лишь один случай, относящийся к XVIII веку. В Эстонии захоронения в церкви и рядом с ней были разрешены до второй половины XVIII века.

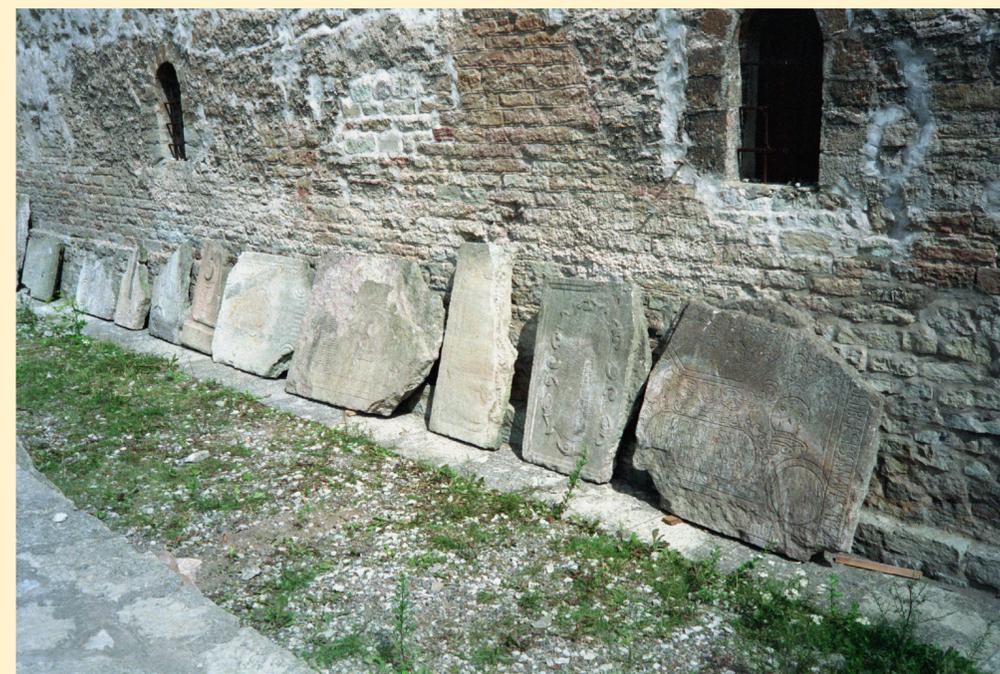
Плиты из тесаного камня у стены замка Герман в Нарве. Ханс Теэтлаус. 1995 г. Эстонский национальный музей

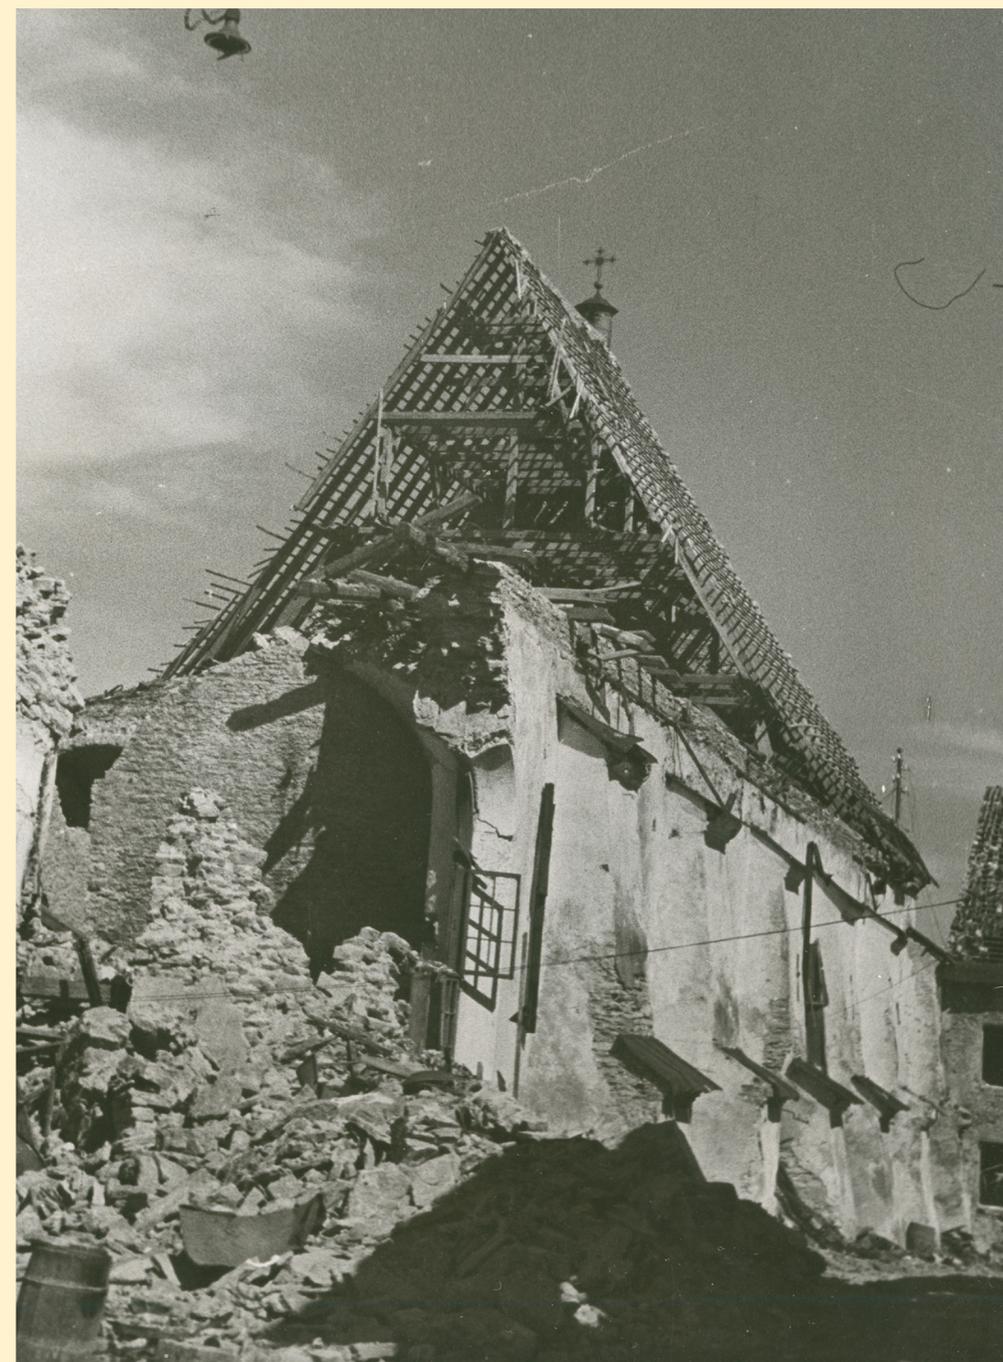
Развалины Яановской церкви в Нарве. 1944 г. Фонд «Эстонский исторический музей»

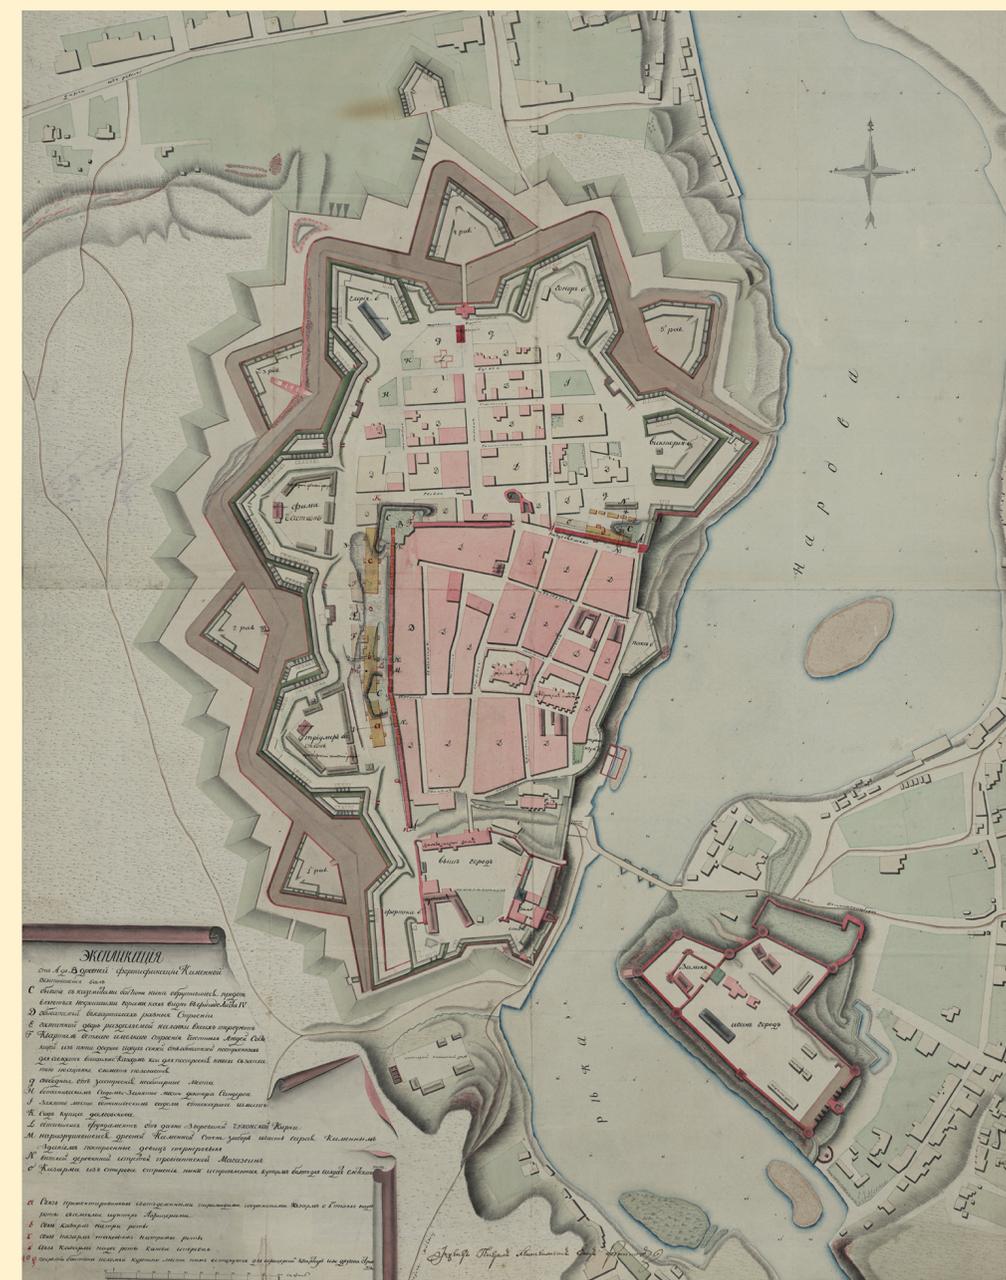
2. План Нарвских бастионов

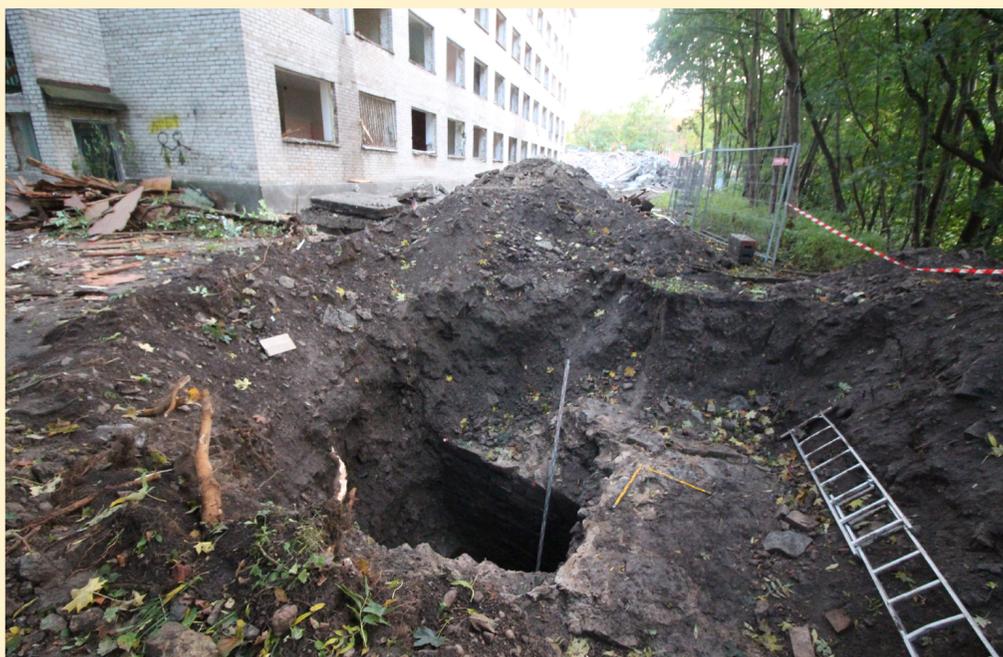
3. Шурф 1. Лестница левого фланка бастиона.
Фото: Виллу Кадакас. 2023

В ходе предварительных археологических исследований в октябре 2023 года было проделано в общей сложности девять шурфов. Семь из них были сделаны в бастионе Глория, по одному на галерее и во рву. Цель была в том, чтобы получить исходную информацию для проектирования работ по сохранению разрушающейся эскарповой стены. В ходе этих работ был открыт верхний конец лестницы левого фланка, который был закрыт в неизвестное время. Были осмотрены входное сооружение

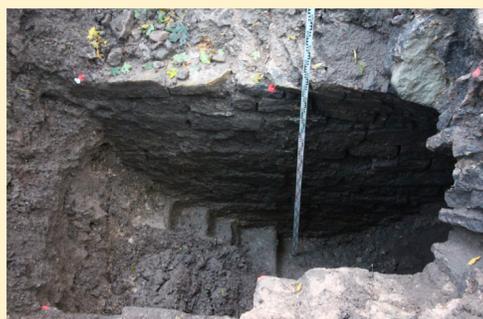
4. Шурф 1. Лестница левого фланка бастиона. Расчищенные ступени лестницы с юго-западной стороны прохода.
Фото: Виллу Кадакас. 2023

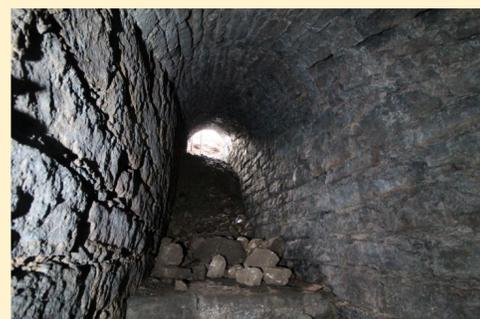
5. Шурф 1. Лестница левого фланка бастиона. Расчищенные ступени лестницы с юго-западной стороны прохода, на переднем плане широкая лестничная площадка.
Фото: Виллу Кадакас. 2023

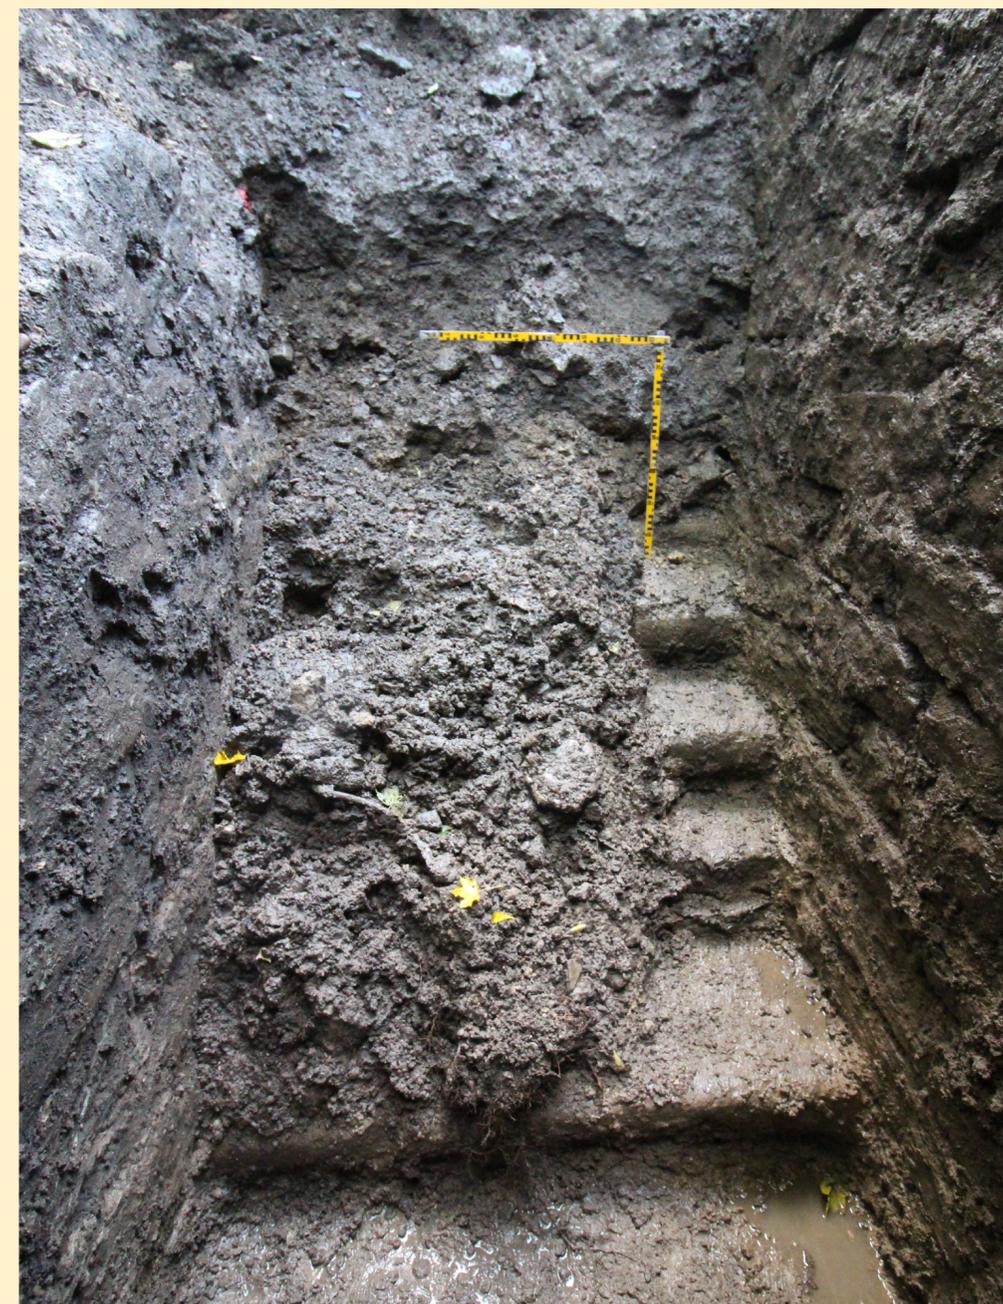
6. Шурф 1. Лестница левого фланка бастиона, сфотографированная снизу вверх по направлению к шурфу.
Фото: Виллу Кадакас. 2023

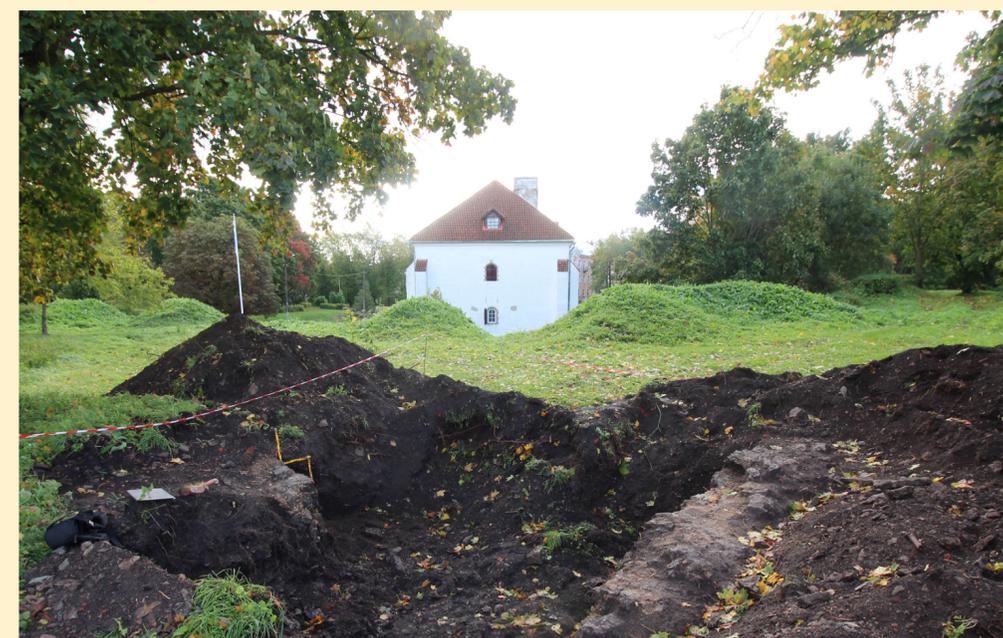
7. Шурф 4. Остаток опорной стены по внутренней стороне вала левого фаса справа (правого фаса слева). Вид на юго-восток. Фотография: Рагнар Нурк. 2013

В шурфе 4, проделанном на вершине бастиона, была обнаружена опорная стена, которая шла по внутреннему краю земляного вала левого и правого фаса. Однако, как выяснилось, они не сходятся на вершине бастиона — между ними есть промежуток около 2,8 м. Конец обеих стен сломан, и можно предположить, что они были разрушены. К нашему удивлению, выяснилось, что известняковые стены отличаются. Толщина восточной части составляет всего около 45 см, а западной — около 80 см. Восточная сторона западной

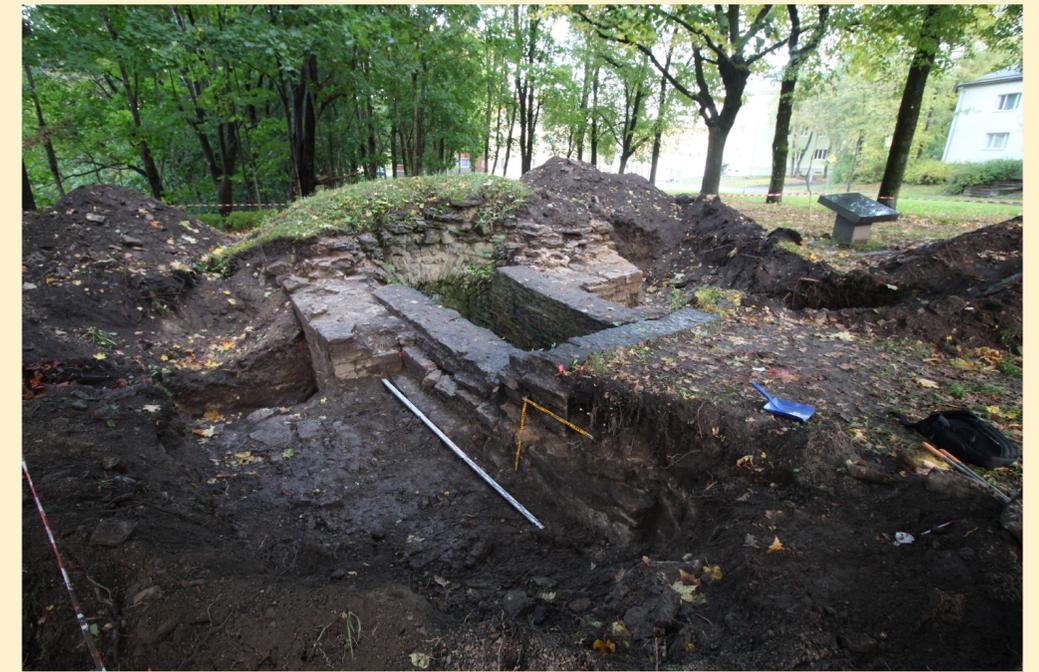
8. Шурф 5. Верхняя часть лестницы правого фланка. Фото: Виллу Кадакас. 2023

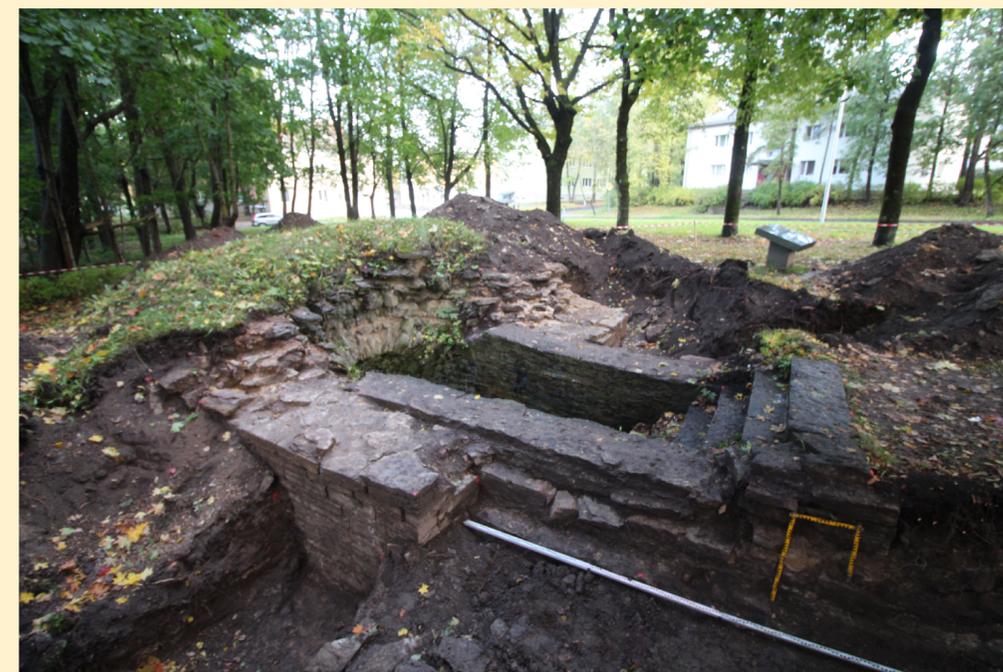
9. Шурф 6. Северо-западная боковая стена лестницы правого фланка, слева оригинальная кирпичная кладка. Фото: Виллу Кадакас. 2023

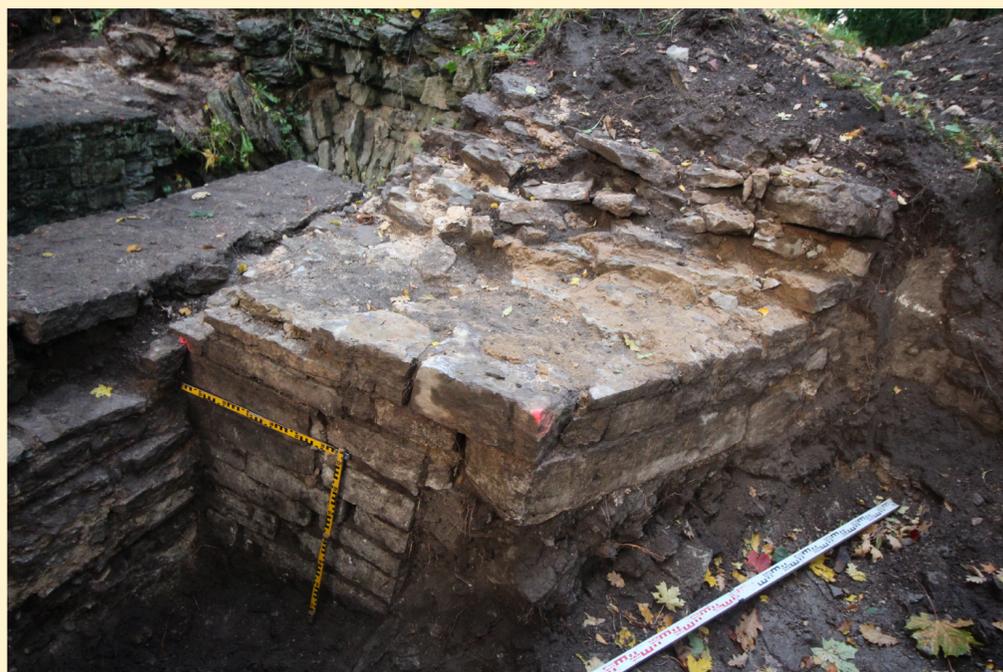
10. Шурф 6. Юго-восточная боковая стена лестницы правого фланка, на переднем плане тупой наружный угол боковой стены лестницы. Фото: Виллу Кадакас. 2023

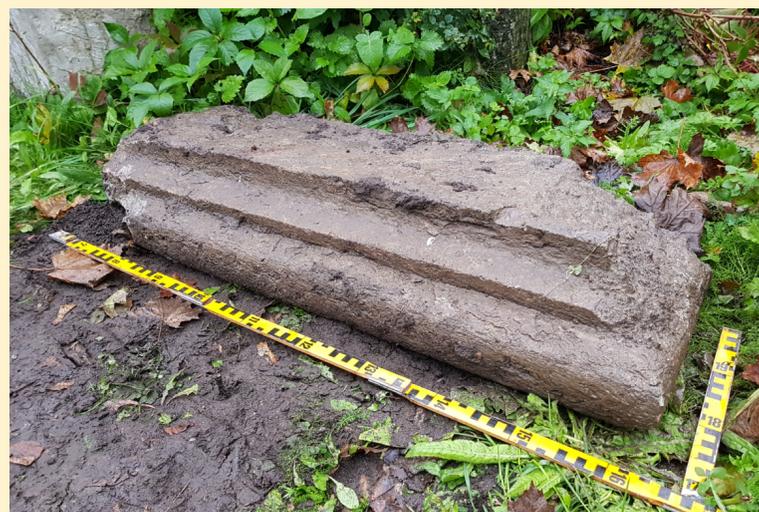
11. Шурф 6. Деталь карниза эпохи шведского владычества. Фото: Виллу Кадакас. 2023

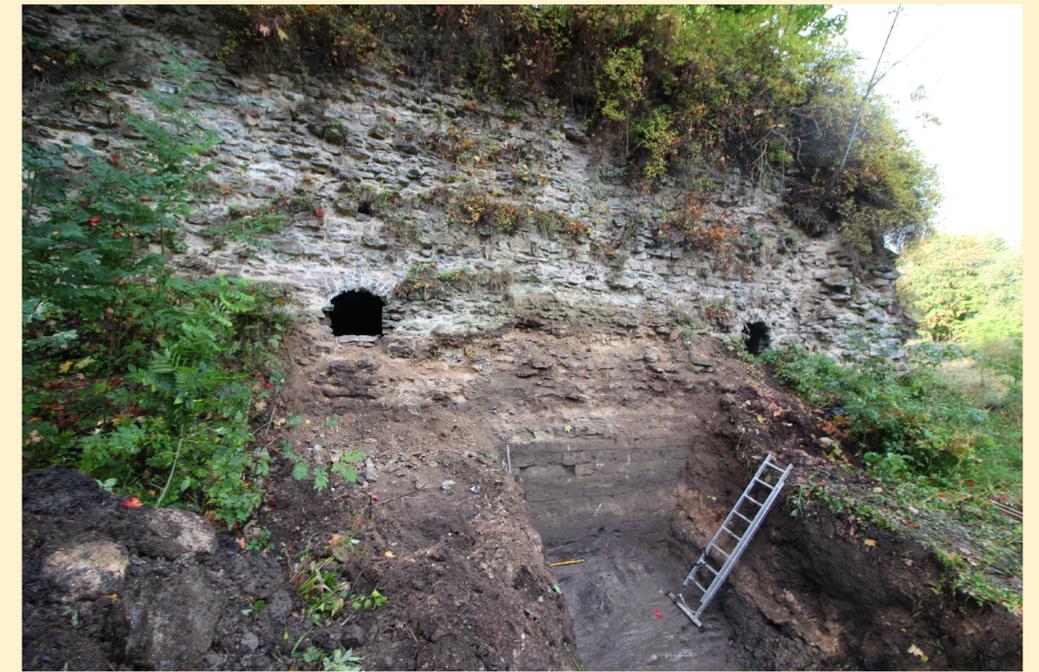
12. Шурф 8 во рву на внешней стороне правого фланка. Фото: Виллу Кадакас. 2023
